# Essais, modifications et homologation de l'ICE 3

■ Frank PANIER,  
Directeur du département Technologie et Ingénierie GV (TFT 14), DB Technik/Beschaffung

*La SNCF et la DB s'apprêtent à débiter l'exploitation commerciale de Rhealys, cet été, sur la LGV Est. Les rames ICE 3 se partageront alors le service avec les nouvelles motrices TGV POS et leurs "tronçons" Réseau modifiés. L'aboutissement d'un marathon pour leur homologation sur les voies françaises.*

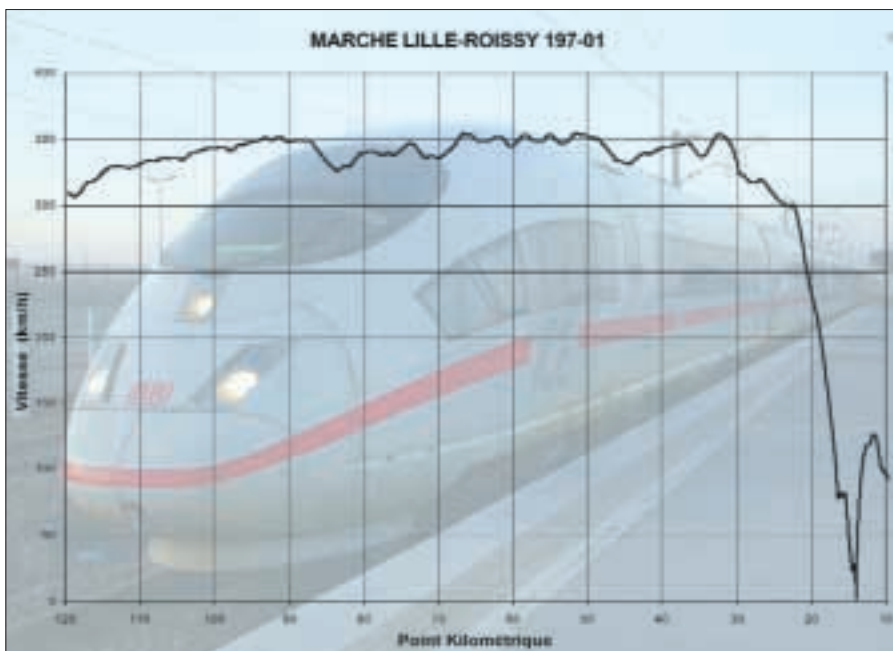
Marche d'essais 197-01, celle du record

**Sécurité du roulement** – Suivant les mesures effectuées lors des essais, la rame présentait toutes les caractéristiques souhaitables sur les lignes classiques et sur les LGV parcourables en France. La campagne d'essais la plus spectaculaire, en 2003, a consisté en dix jours de marches à des vitesses atteignant 353 km/h. Il reste encore à effectuer une validation pour la circulation à 200 km/h sur ligne classique (une configuration que l'on rencontrera à la sortie de la LGV, à Vaires), c'est-à-dire avec des marches à 220 km/h. Une particularité qui n'avait pas été identifiée lors de la préparation du programme d'essais, il y a plusieurs années, qui s'était donc cantonnée à une exploitation "normale" à 160 km/h. Ces dernières marches d'essai auront lieu du 13 au 15 mars prochains entre Nantes et Sablé.

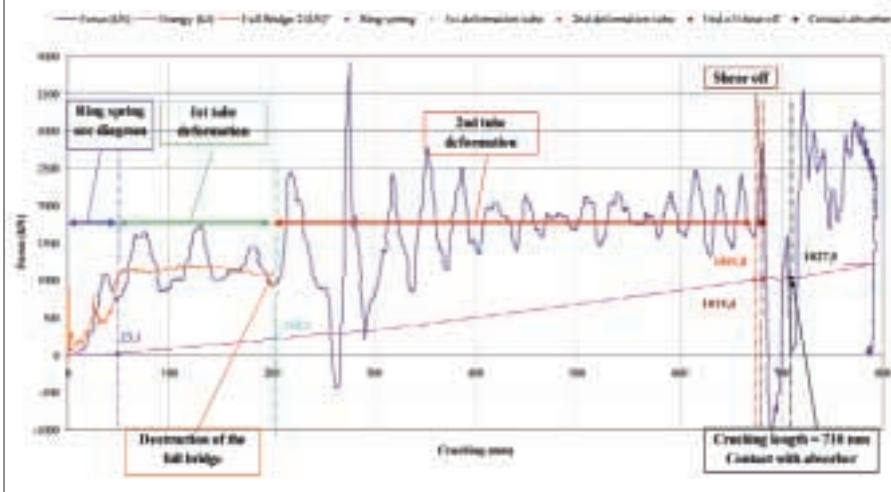
ESSAIS DE RÉSISTANCE AU CHOC DU COUPLEUR ICE 3 RÉALISÉS LE 14 OCTOBRE 2003

La SNCF et la DB ont alors mis au point un programme d'essais de résistance au choc en vraie grandeur pour certains éléments. L'objectif était de valider les modèles de calcul utilisés lors de la conception des caisses et des absorbeurs de choc (rajoutés ensuite pour améliorer la résistance des trains). Ces essais se sont déroulés entre 2003 et 2005 dans les locaux de Bombardier à Crespin. Ils ont montré que les calculs et le comportement réellement observé lors d'une collision concordent bien. L'un des essais les plus spectaculaires était un crash-test grandeur nature du "bout avant" qui porte l'autocoupleur, pour mettre en évidence que le coupleur et les absorbeurs d'énergie jouaient le rôle prévu, en absorbant chacun l'énergie qui avait été calculée.
